1.2.2.2. Экзогенные геологические процессы

(Иркутский ТЦ ГМГС ФГУНПГП «Иркутскгеофизика», ГП РБ «ТЦ Бурятгеомониторинг», Читинский ТЦ ГМГС ГУП «Читагеомониторинг», ФГУНПП «Росгеолфонд»)

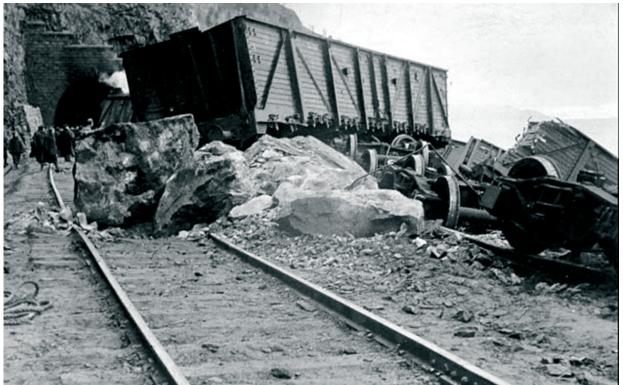
Рис. 1.2.2.2.1. Последствия обвала в мае 1941 г. у восточного портала тоннеля № 5 (87-ой км КБЖД). Фото с сайта www.transsib.ru

Территория ЦЭЗ БПТ характеризуется широким распространением опасных ЭГП – абразии, эрозии, карста, термокарста, селей, оползней, обвалов, осыпей, снежных лавин, наледей, ледовых надвигов на берега Байкала и других. За время функционирования Кругобайкальской железной дороги (КБЖД) с ее полотна был снят объем камней и грунта от обвалов и оползней, близкий к объему, извлеченному при строительстве дороги. На рисунках 1.2.2.2.1 и 1.2.2.2.2 приведены фотографии, иллюстрирующие опасное воздействие обвалов на КБЖД.

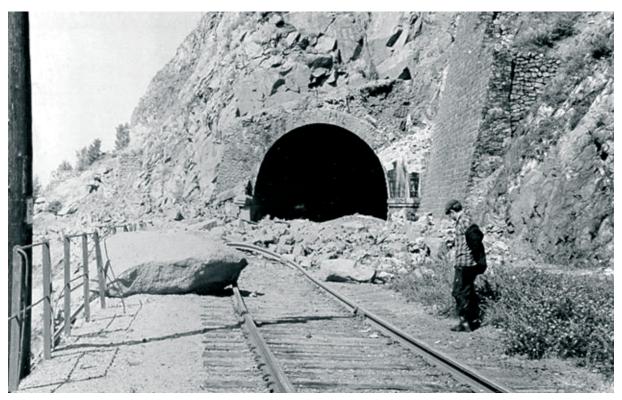
Рис. 1.2.2.2.2. Последствия обвала в 1971 году у западного портала тоннеля № 9 (100-ый км КБЖД). Фото с сайта www.transsib.ru

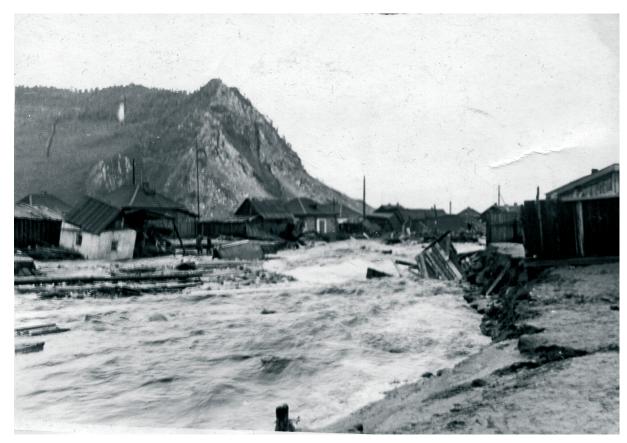
Рис. 1.2.2.2.3. Прохождение селя в 1971 г. по улице г. Слюдянка. Фото Кичигина Г.Н.

Селевые паводки на реках южного Байкала в 1927 г. на 14 дней остановили железнодорожное движение. В 1932, 1934, 1938, 1960, 1962 годах сели снесли часть домов и произвели другие разрушения в г. Слюдянке. В 1971 году мощные и разрушительные селевые потоки прошли практически по всем водотокам юго-западного Прибайкалья. Последствиями их прохождения были многочисленные разрушения. За 2 дня стихией был нанесен ущерб, оцененный в 80 миллионов рублей (в ценах того времени). Семь дней не работала Транссибирская железнодорожная магистраль, 20 километров путей было смыто в Байкал, селевыми потоками было повреждено несколько мостов, участками размыто полотно федеральной автодороги Иркутск—Улан-Удэ, порвана линия кабельной связи. На рисунках 1.2.2.2.3 и 1.2.2.2.4 приведены фотографии, иллюстрирующие опасное воздействие селей в Прибайкалье.

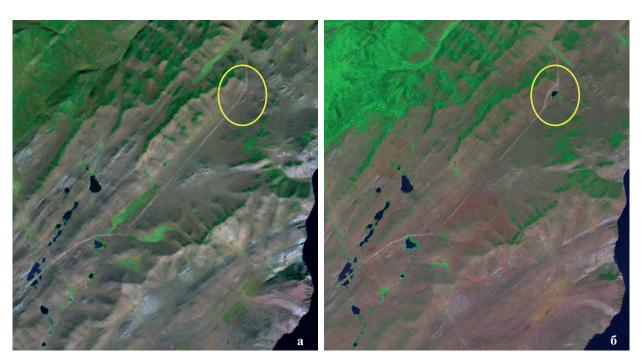
Рис. 1.2.2.5. Образование озера в результате карстовых просадок в районе Тажеранских степей на озере Байкал (Приольхонье):

- а космоснимок спутника Landsat-4, дата съемки 29.09.1989,
- б космоснимок спутника Landsat-7, дата съемки 23.06.2000.

В 1994 году в районе Тажеранских степей на озере Байкал (Приольхонье) карстовый провал образовал озеро размером 250х180 м. При этом под воду ушел 300 метровый участок автодороги регионального значения пос. Еланцы - пос. МРС и пришлось построшть объезд, протяженность которого составила около 13 км. На рисунке 1.2.2.2.5 приведен временной ряд космоснимков, иллюстрирующих образование озера.
