1.2.2.2. Экзогенные геологические процессы

(ОАО «Иркутскгеофизика»; ГП «Республиканский аналитический центр»; ФГУНПП «Росгеолфонд»)

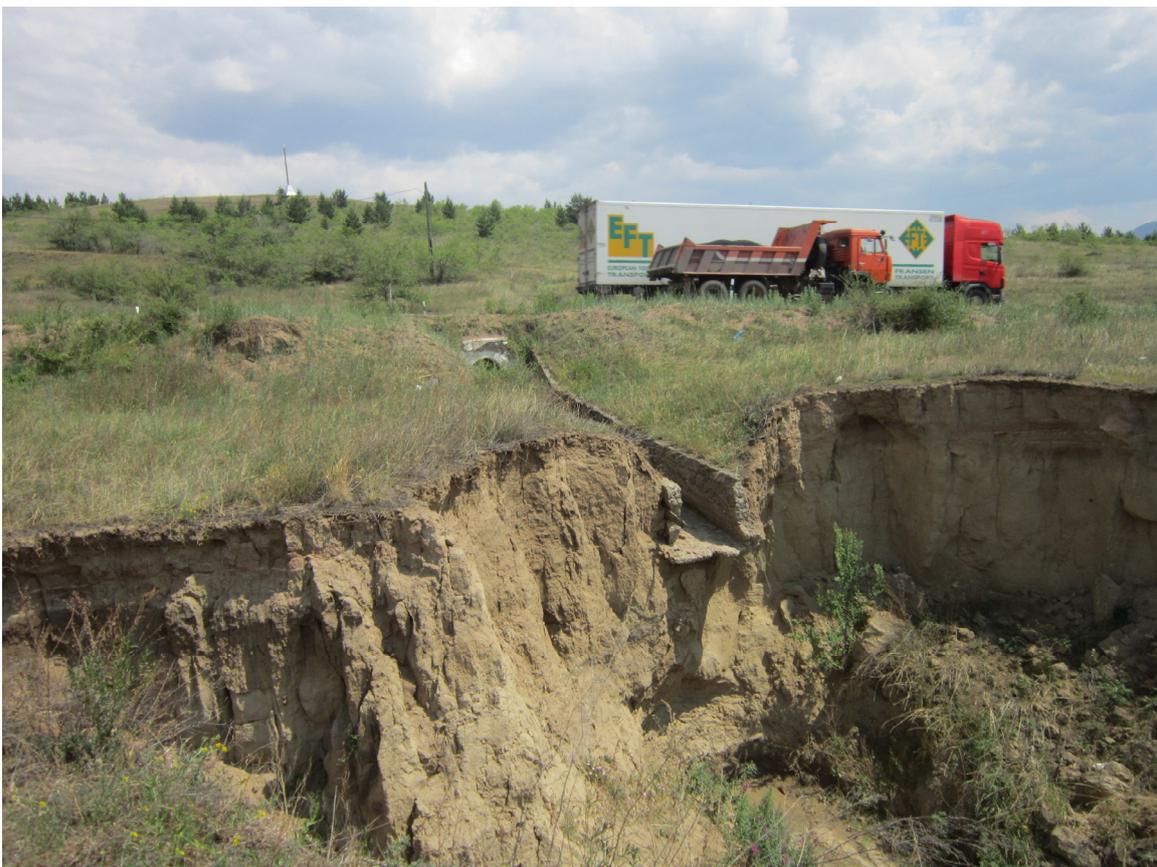
На участке «Тарбагатайский» по результатам визуального обследования существенного увеличения оврага не произошло. Овраг проходит вдоль автодороги федерального значения М-55 «Байкал» (рис. 1.2.2.2.1), протяженность оврага 6-6,5 км.

Рис. 1.2.2.2.1. Овражная эрозия на участке «Тарбагатайский»

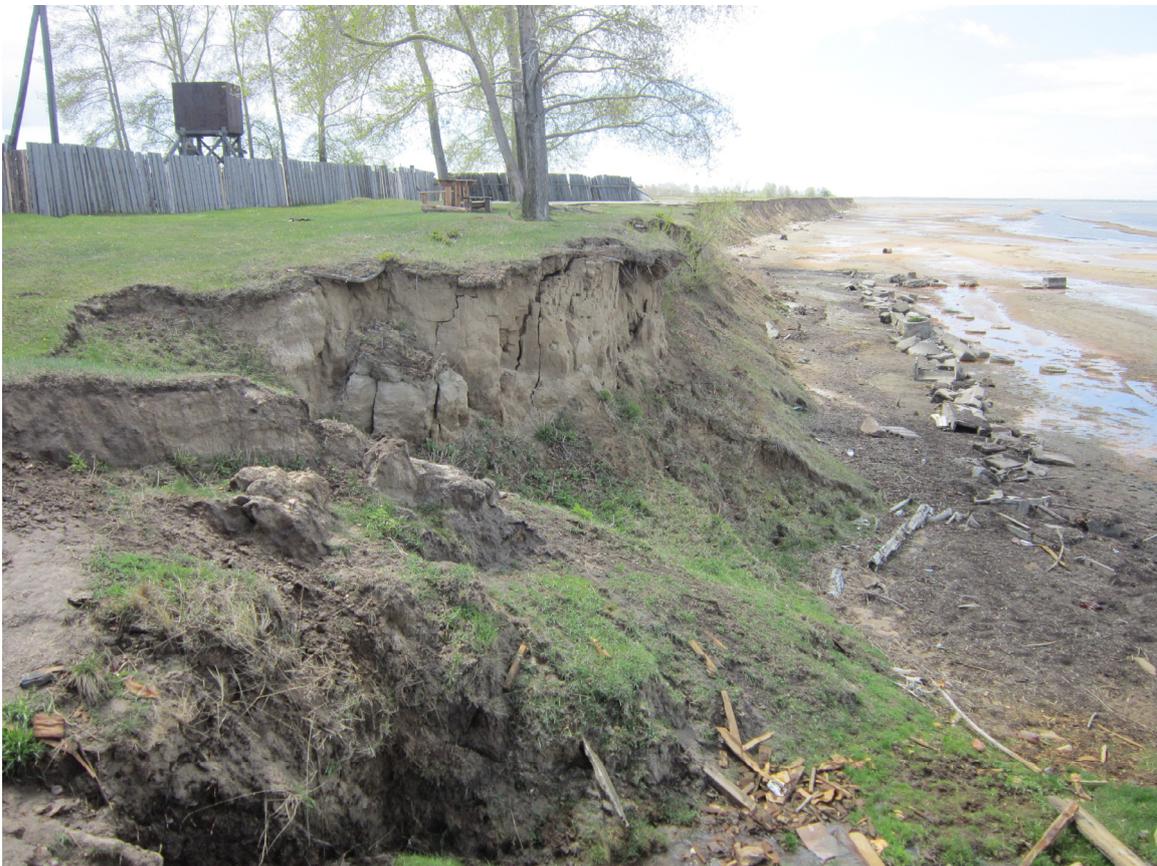
Абразия берегов озера Байкал. В 2014 году проведено обследование участков «Боярский», «Оймур-1», «Оймур-2». Участок «Боярский» оборудован на западной окраине с. Боярский, где наблюдается размыв побережья озера Байкала в сторону ВСЖД. Участок «Оймур-1» расположен на южной окраине с. Оймур, за базой Кабанского рыбзавода. Длина абразионного участка составляет 73 м. На протяжении всего участка наблюдается

обрушение берегового уступа (рис. 1.2.2.2.2). Участок «Оймур - 2» расположен в 200 м от жилых застроек. На участке длиной 83 м наблюдается размыв и обрушение берегового уступа.

Рис. 1.2.2.2.2. Абразионные процессы на участке «Оймур – 1»

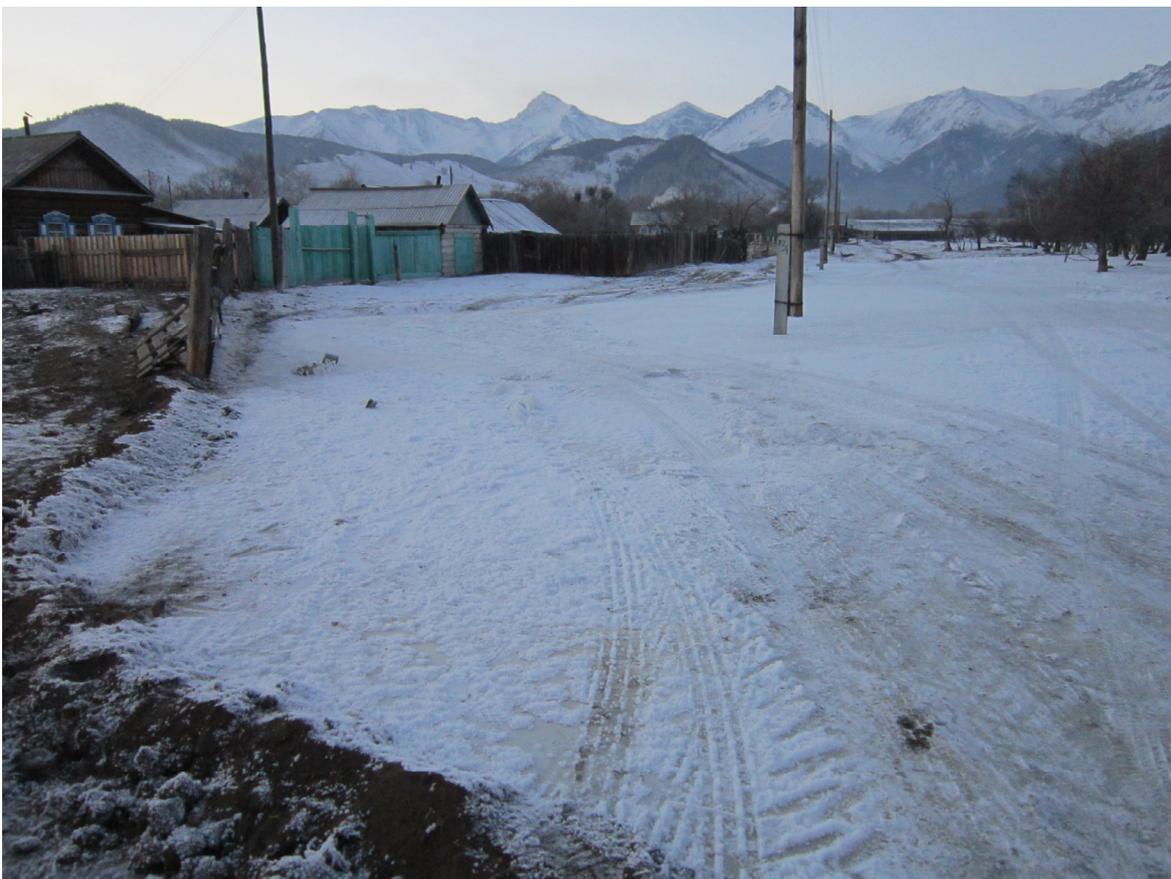
В п. Улюн Баргузинского района наледными водами р. Улюнчик затоплены приусадебные участки и автомобильные дороги местного значения (рис. 1.2.2.2.3). Несмотря на то, что в 2012 г. здесь было проведено расширение русла реки Улюн, из-за сильных морозов процесс проявился с высокой активностью.

Рис. 1.2.2.2.3. Подтопление наледными водами р. Улюнчик п. Улюн

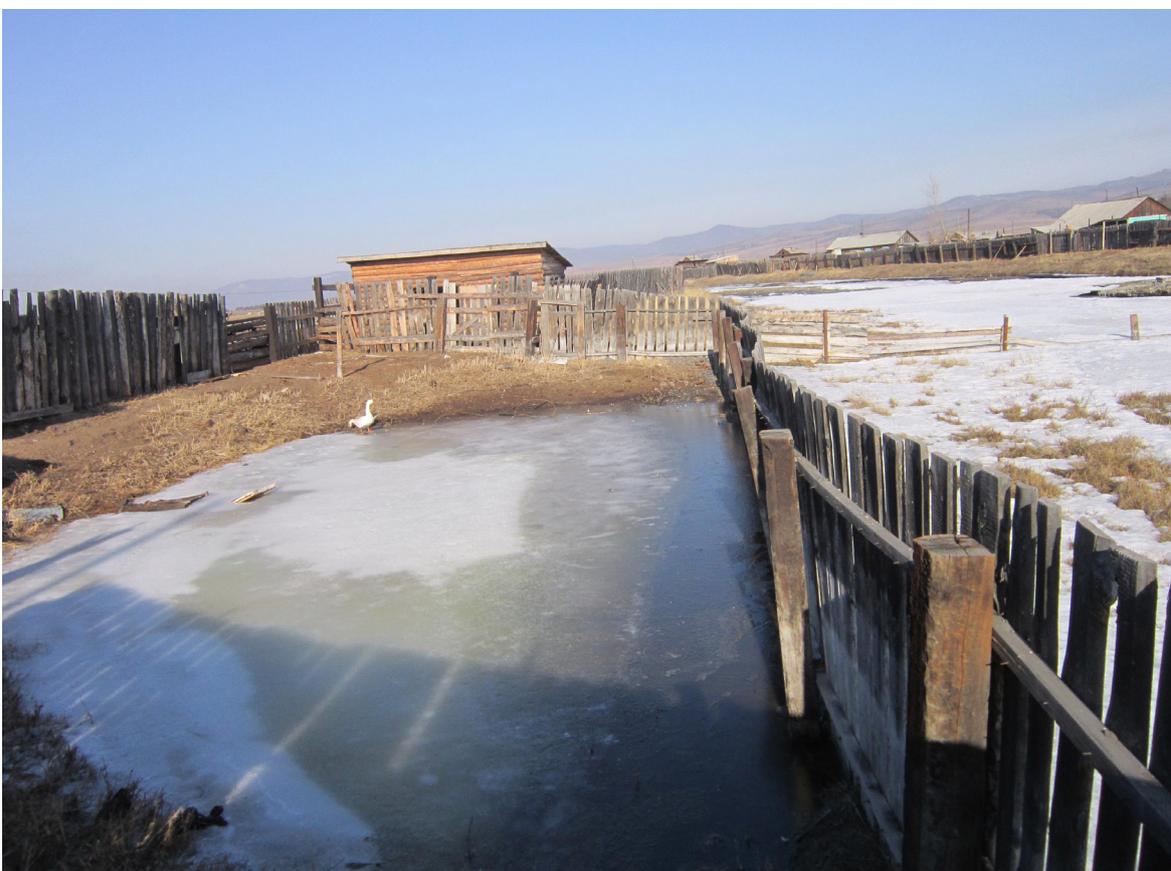
Во втором квартале в пгт. Онохой в Заиграевском районе Республики Бурятия по ул. Западная наледными водами были затоплены жилые дома и приусадебные участки. Подобное явление наблюдается здесь ежегодно (рис. 1.2.2.2.4).

Рис. 1.2.2.2.4. Подтопление наледными водами п. Онохой

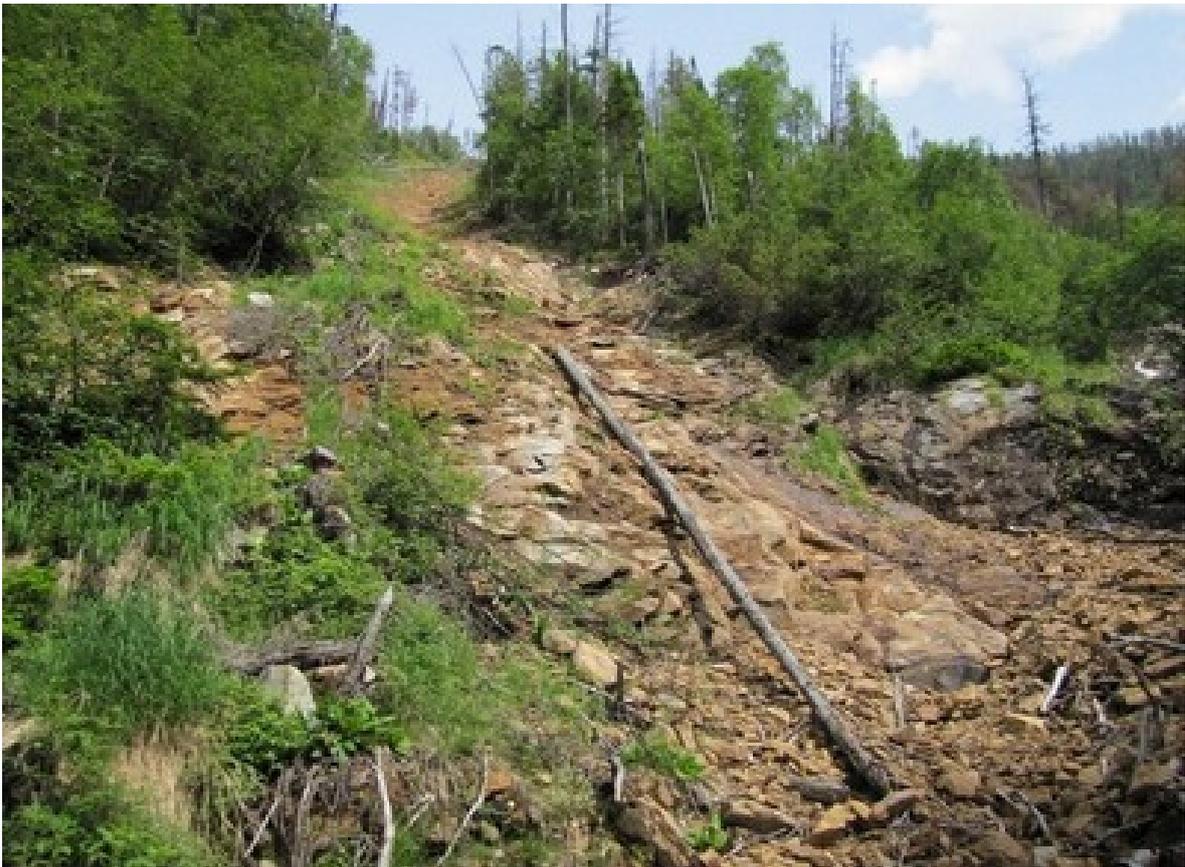
Сели. Для наблюдения за селевым процессом организован участок инструментальных наблюдений в 6 км юго-западнее г. Слюдянки. Здесь на правом склоне р. Слюдянки отмечена активизация селевых процессов, в результате чего образовался размыв грунта (рис. 1.2.2.2.5). Селевые отложения скапливаются, не доходя до русла реки. На участке установлено 10 реперов на 5 створах. Три створа расположены в пределах селевого прочеса и два в днище правого притока р. Слюдянки, где происходит скопление селевых отложений. По створам выполнено два цикла наблюдений. За период с 3 июля по 12 августа 2014 года в пределах селевого прочеса зафиксирован снос рыхлого материала по двум створам, что было связано с выпадением осадков. Размыв селевого склона произошел на глубину 0,2-0,85 м при ширине 5-6 м.

Рис. 1.2.2.2.5. Последствия прохождения сели вблизи г. Слюдянки

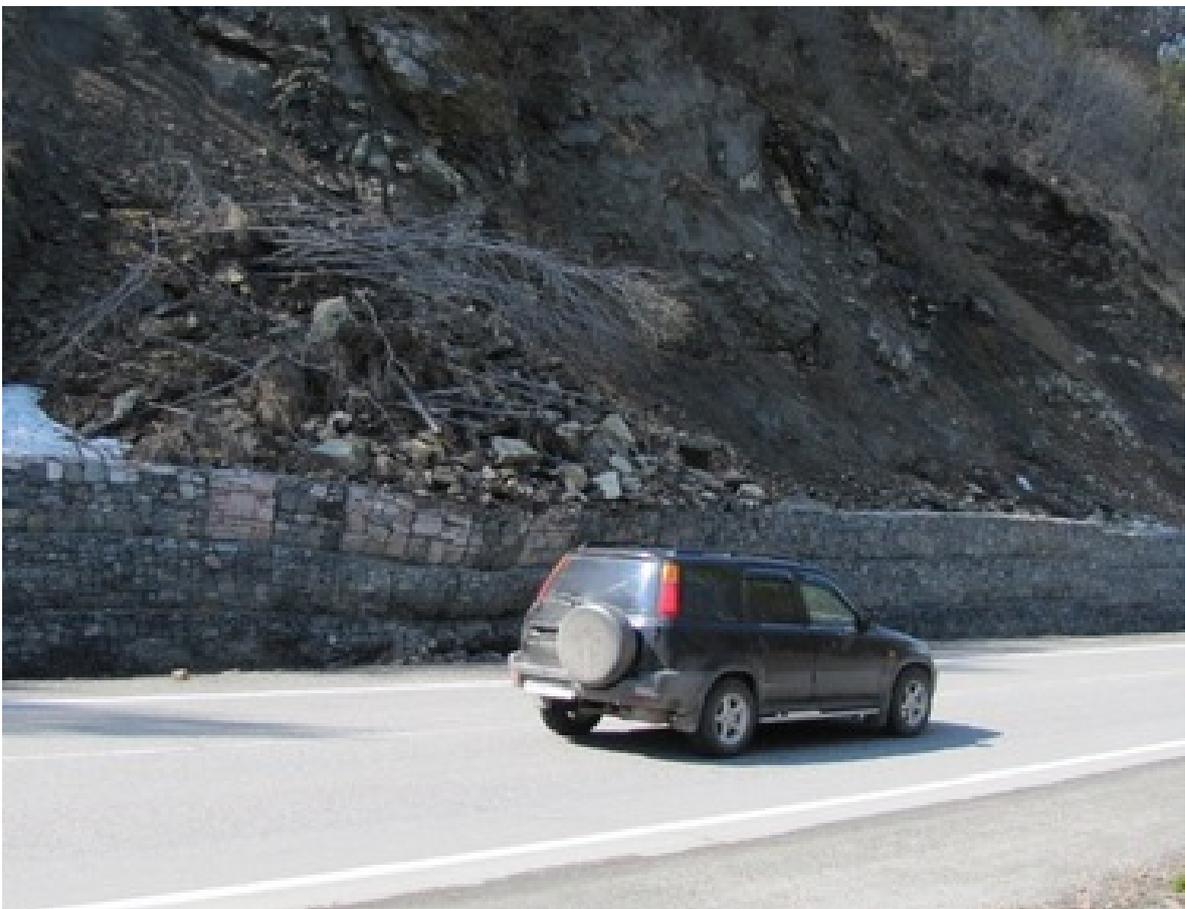
Обвалы. Кратковременная активизация обвально-осыпного процесса зафиксирована в конце мая на автодороге М-55 («Байкал»), проходящей вдоль берега озера Байкал в 8 км юго-восточнее г. Байкальска. На этом участке была деформирована возведенная 3 года назад подпорная стенка (рис. 1.2.2.2.6). Обломочный материал частично попал на полотно автодороги. Наблюдалось две активные осыпи общей длиной до 150 м.

Рис. 1.2.2.2.6. Деформация подпорной стенки на автодороге М-55
