1.2.2.2. Экзогенные геологические процессы

(Иркутский ТЦ ГМГС ФГУНПП «Иркутскгеофизика», ГП РБ «ТЦ Бурятгеомониторинг», Забайкальский ТЦ ГМСН ГУП «Забайкалгеомониторинг», ФГУНПП «Росгеолфонд»)

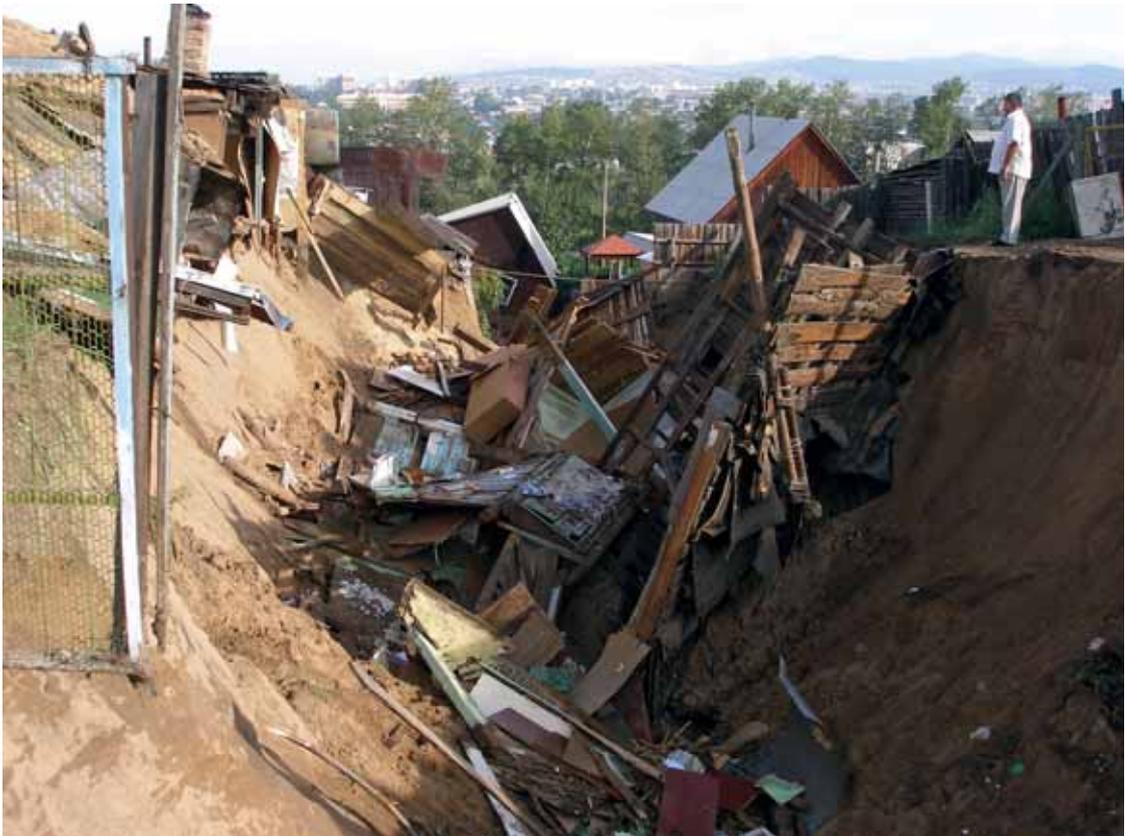
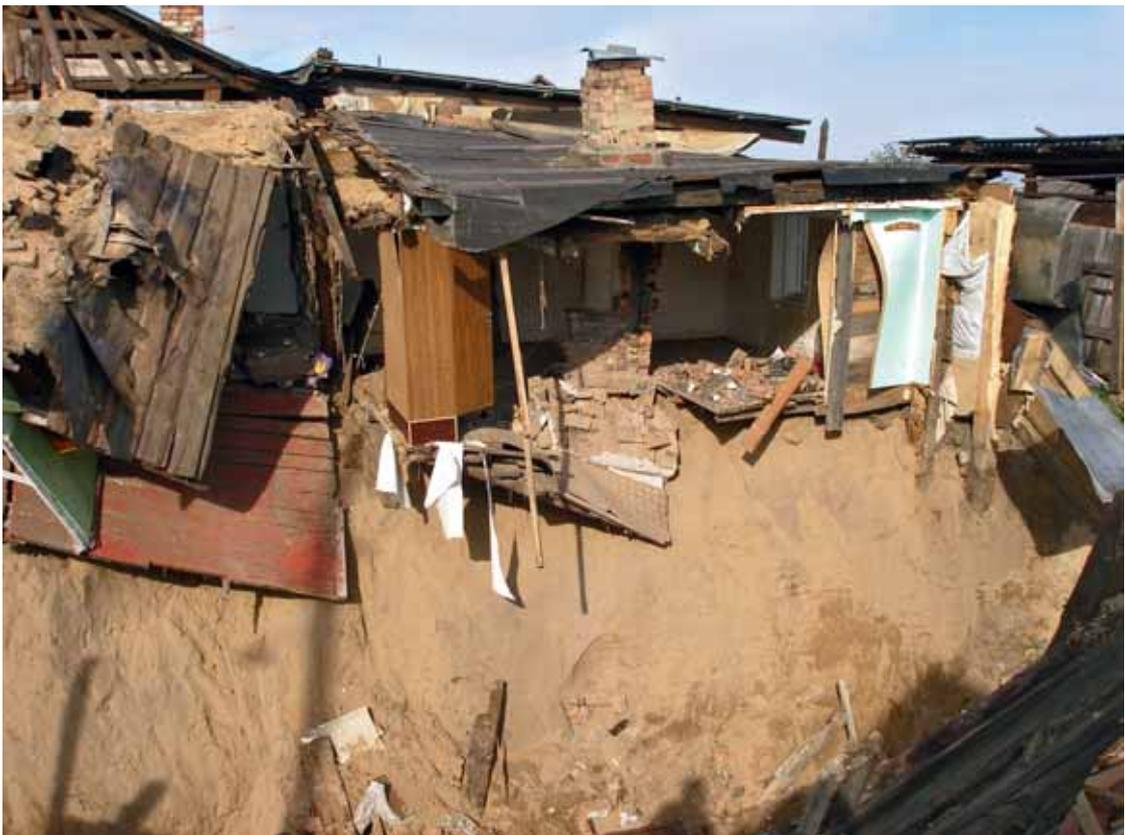
В результате ливневого дождя, прошедшего 5 августа на некоторое время была нарушена жизнедеятельность города Улан-Удэ. Было прекращено трамвайное движение, грязевыми потоками были засыпаны асфальтированные проезды, водой был смыт мусор на городских свалках. Наиболее пострадали Октябрьский и Железнодорожный районы, где в результате прохождения ливневых потоков образовались овраги значительного размера и глубины. Ширина некоторых оврагов достигала 19 м, длина 200-300 м, глубина 8-10 м. Было полностью разрушено два дома, еще два дома серьезно повреждены.

Рис. 1.2.2.2.1. Обрушение жилого дома и надворных построек в городе Улан-Удэ на ул. Бийская, д. 39 в результате катастрофической активизации овражной эрозии

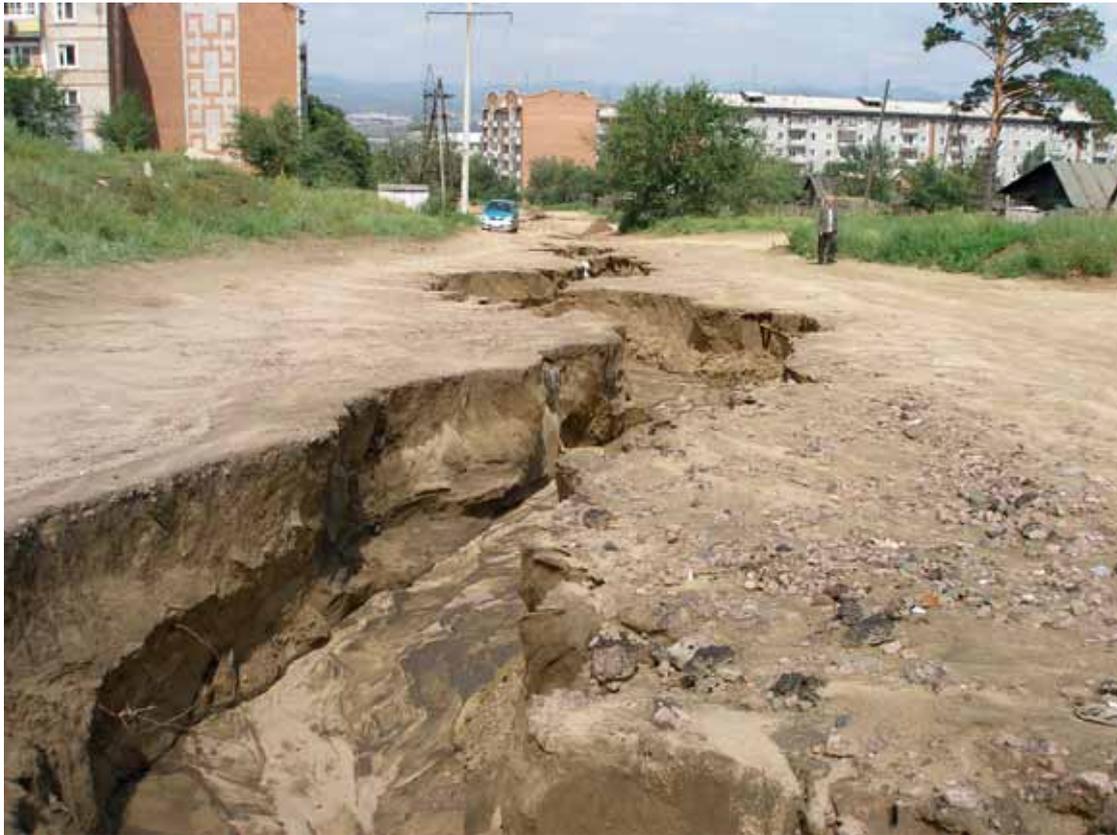
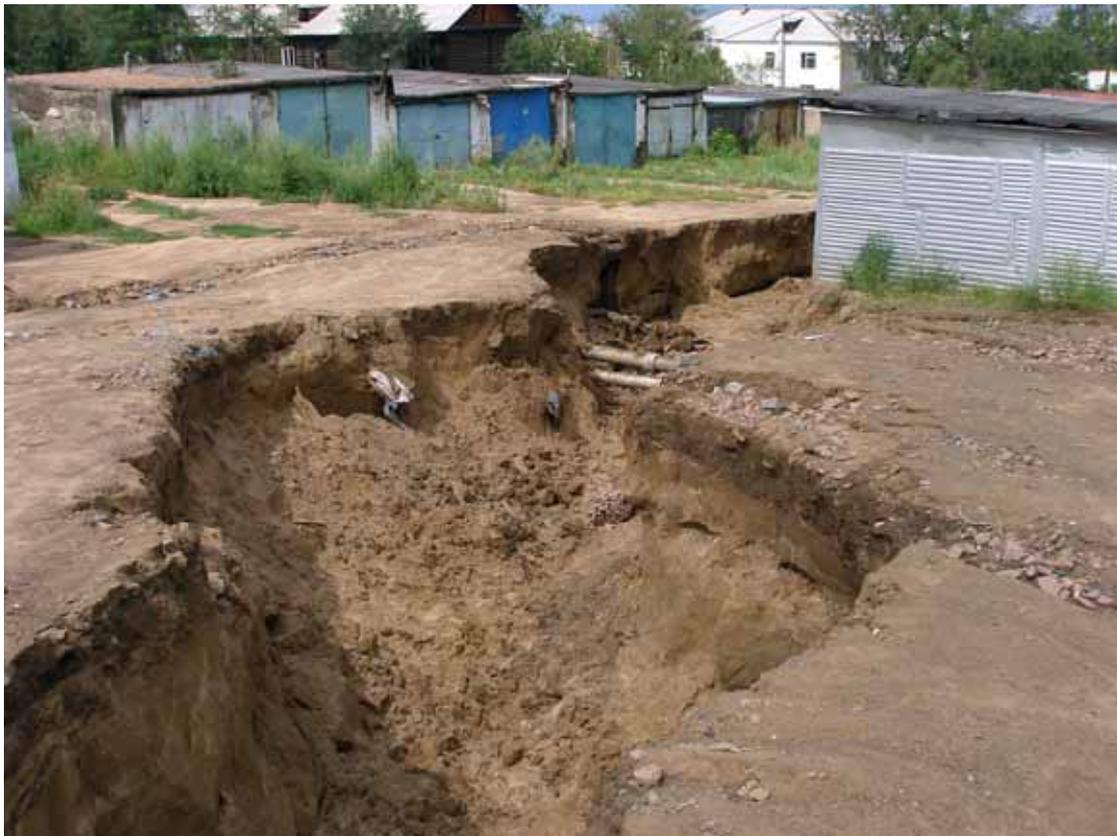
Рис. 1.2.2.2.2. Образование оврагов на улицах города Улан-Удэ в результате катастрофической активизации овражной эрозии.
Вверху – ул. Столбовая; внизу – ул. Зои Космодемьянской

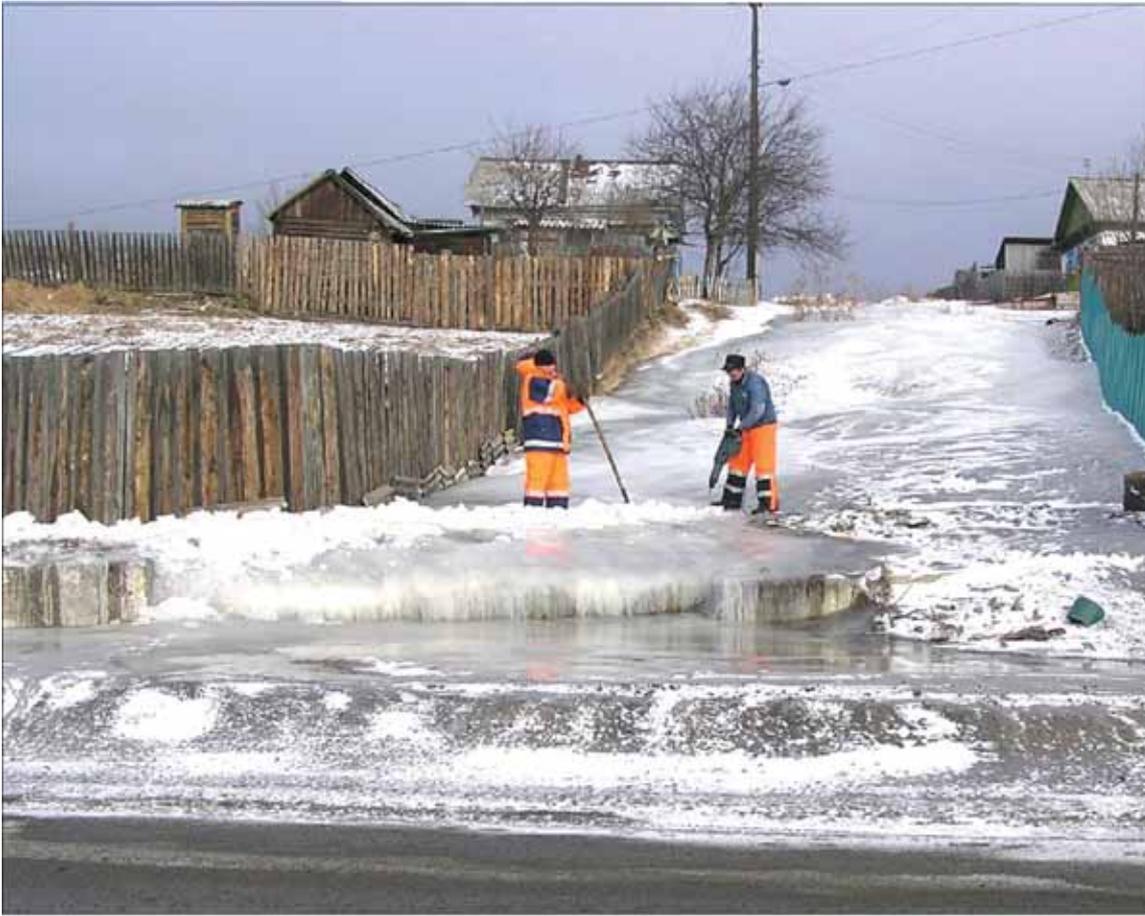
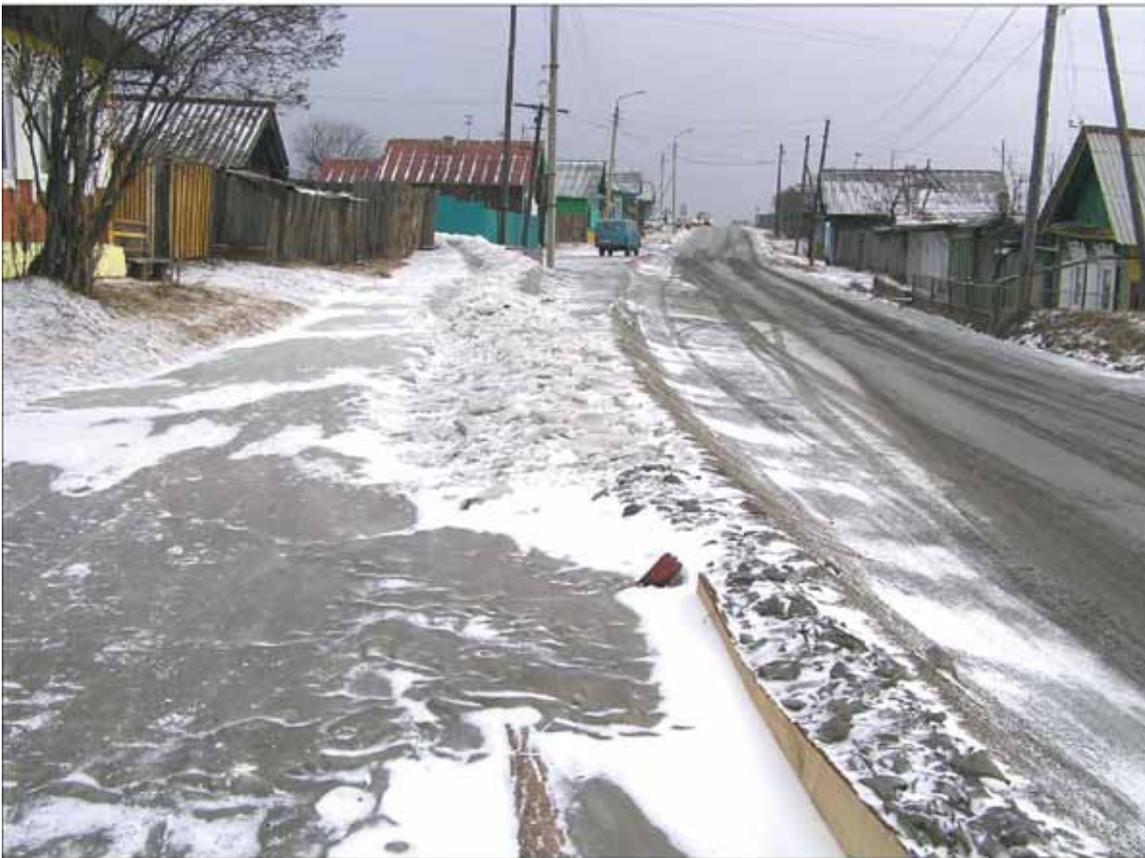
Образование наледи в долине р. Култучная происходило за счет напорных вод, вскрытых колодцем на ул. Школьная. Из-за нарушения герметизации колец в колодце образовывались мелкие родники. Родники провоцировали образование наледи, угрожающей жилым домам. Наледь угрожала нескольким жилым домам и автодороге А-164, проходящей по ул. Кирова. Рост наледи шел со скоростью до 10-15 м³/сут. К началу снеготаяния площадь наледи составила около 2000 м², объем льда до 800 м³. Дорожной службой всю зиму проводились работы по локализации наледи.

Рис. 1.2.2.2.3. Воздействия наледи на ул. Панфилова в поселке Култук Слюдянского района Иркутской области на автодорогу А-164 (Култук-Монды)
